Praxisbericht

Wasserverluste im Leitungsnetz von Wasserversorgern

**Die 7 häufigsten Ursachen von Wasserverlusten,
wie man sie aufspüren und beheben kann.**

Erfahrungsbericht der Wassergenossenschaft Schleedorf

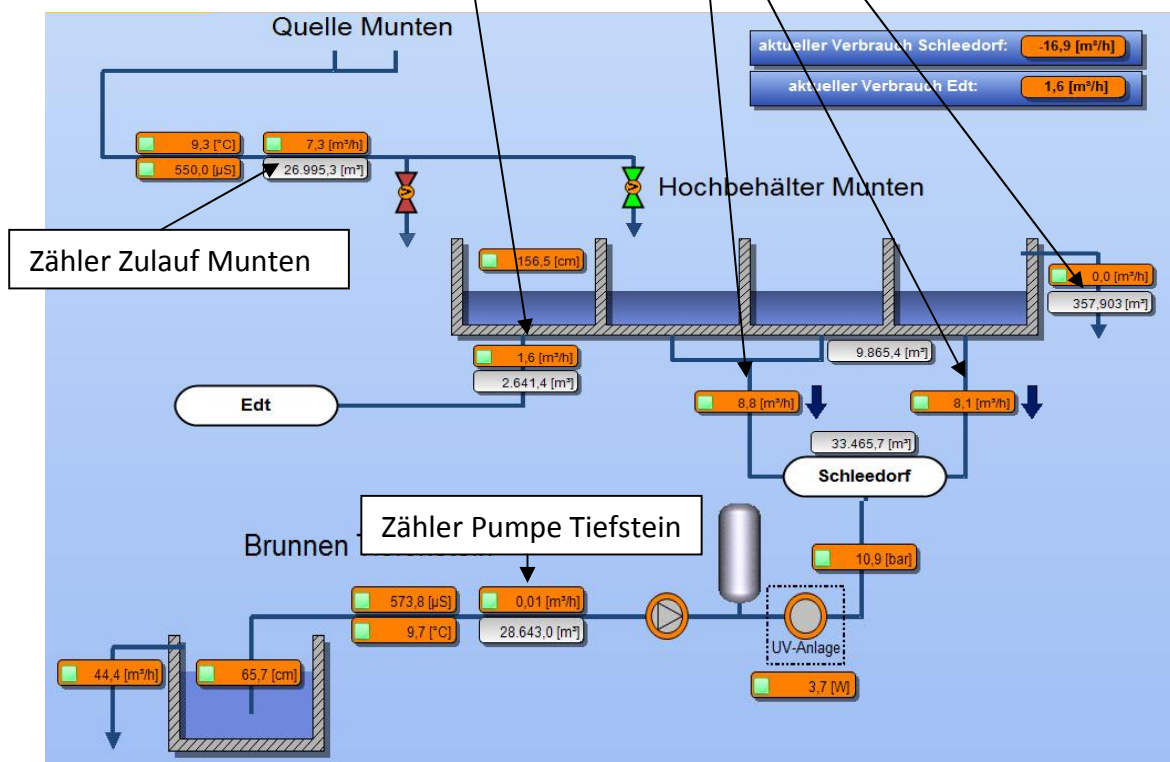
Schon zu Beginn der Arbeit wäre es sinnvoll gewesen, bei allen drei Einspeisepunkten vom Hochbehälter (ein mal Weiler Edt und zwei mal Schleedorf) zu den Verbrauchern jeweils einen Abgangszähler einzubauen und zusätzlich den Überlauf zu messen (der mengenmäßig unbekannte Überlauf, wurde als Wasserverlust gezählt).

Inzwischen verfügen wir über eine moderne Überwachung und Steuerung. Bei einer künftigen Fehlersuche kann auch mobil ausgelesen werden, ob nach dem Schließen eines Straßenschiebers der Durchfluss beim Zähler am Hochbehälter „null“ anzeigt. Dadurch wird ersichtlich, dass dieser Abschnitt ohne Wasserverlust ist.

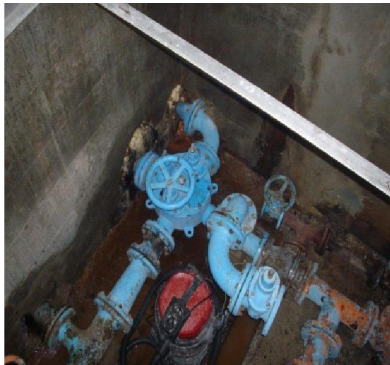
Die **Schieberkammer** beim Hochbehälter war in die Jahre gekommen und einige Verbindungen waren nicht mehr dicht. Da ohnehin der Einbau neuer Abgangszähler geplant war, wurde eine Generalsanierung durchgeführt.

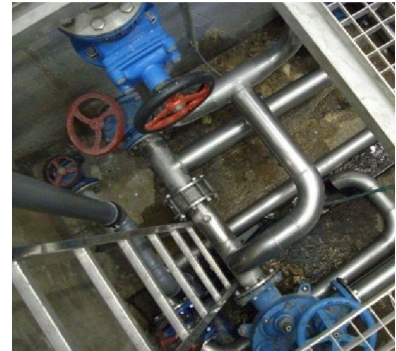
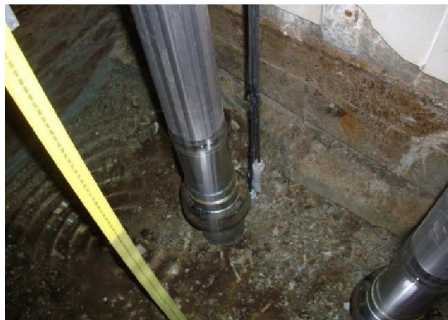
In der Quellstube Tiefstein war ein **Rückschlagventil vom Ansaugstutzen undicht**. Während der Stillstandzeiten der Pumpen, floss Wasser unbemerkt in den Quellbereich zurück. Durch diesen Fehler verloren wir rund 500 Liter pro Stunde.

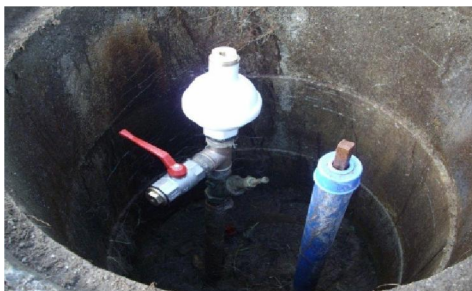
Den **Entlüftungsventilen** wurde in der Vergangenheit zu wenig Aufmerksamkeit geschenkt. Teilweise waren die Standorte nicht mehr bekannt oder auch der Deckel mit Gras überwachsen. Zwei der insgesamt vier Entlüftungsventile hatten sich zu unterirdischen Springbrunnen entwickelt. Die defekten Ventile wurden ausgetauscht.

Die Standorte wurden mit GPS vermessen und in den digitalen Wasserleitungskataster eingetragen.

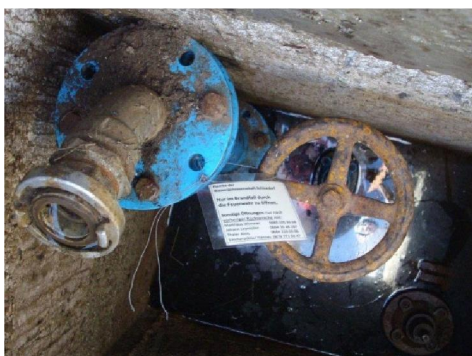
In unserem Gebiet gibt es einige wenige **Unterflur-Hydranten**.

Leider wurden einige Standorte nicht mehr normgerecht gewartet und kontrolliert. Dies führte bei zwei Unterflur-Hydranten zu starken unbemerkten Wasserverlusten. Diese Hydranten wurden gewartet bzw. erneuert.

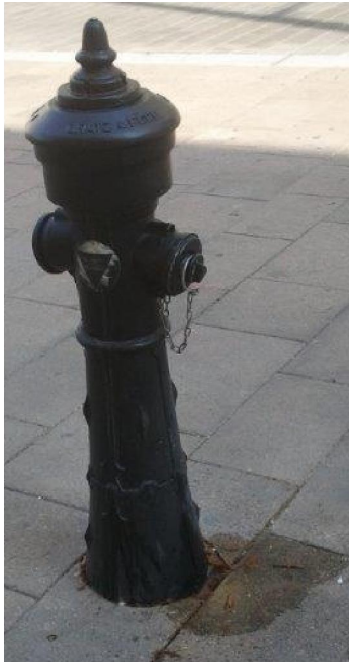
Rund **ein Drittel der Wasserverluste** mussten wir bei Hydranten feststellen. Sie waren teilweise schlecht gewartet oder nach der letzten Wasserentnahme **nicht dicht geschlossen** worden. Bei undichten Hydranten tritt ein erheblicher, **stiller Wasserverlust** auf. In einem Fall hatten wir sogar **1.400 Liter unbemerkten Wasserverlust pro Stunde!** Und das 24 Stunden an 365 Tagen.

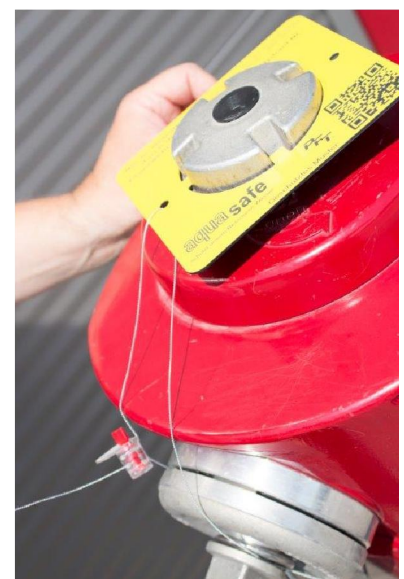
Die Lösung: Die 3-teilige aquasafe Hydranten-Verplombung.

Erfahrungen haben gezeigt, dass durch das ordnungsgemäße Entleeren und Zudrehen plus Horchkontrolle sichergestellt wird, dass der Hydrant dicht verschlossen ist. Die anschließende Verplombung des Hydranten mit der **aquasafe** Kunststoffplatte und den **Spezial-Dreh-Plomben** ist ein sichtbares Zeichen für den Wasserversorger, dass der Hydrant ordnungsgemäß verschlossen wurde. Auf der **aquasafe** Hydranten-Platte sind die **Kontakt Daten inkl. Telefonnummer des zuständigen Wasserversorgers mit einem Laser eingraviert**. Der Hydrant unmittelbar bei der Feuerwehr bleibt für die Feuerwehr und Autorisierte unverplombt – die entnommene Wassermenge wird notiert.

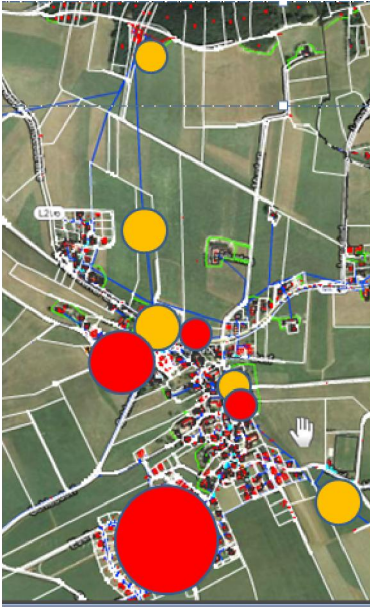
4. Hauptleitungen:

Die Überprüfung der Dichtheit des Wassernetzes erfolgte bei uns in der Zeit des geringsten Wasserverbrauches in den Morgenstunden zwischen 3 und 4 Uhr, von Montag bis Donnerstag.

Wir beobachteten den Abgangszähler vom Hochbehälter in Richtung Ort und schlossen zuerst den nächstgelegenen Absperrschieber auf der Hauptleitung. Zeigte der Abgangszähler keinen Durchfluss, war sichergestellt, dass der Abschnitt zwischen Hochbehälter und diesem Absperrschieber ohne Wasserverlust und somit dicht war.

In Gebieten mit hohem Leitungsdruck mussten Längsrisse in Kunststoffleitungen festgestellt und repariert werden.

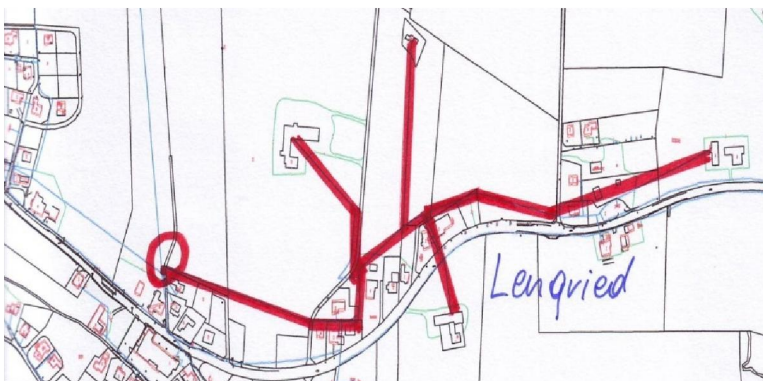
Um Gebiete mit langen Wasserleitungen überwachen zu können, wurden „Sektionszähler“ eingebaut. Bei einer Nachtkontrolle kann sehr einfach überprüft werden, ob durch den Zähler Wasser fließt oder ob das nachfolgende Netz verlustfrei ist. Weiters kann überprüft werden, ob die

Jahresmenge des in dieses Gebiet gelieferten Wassers mit der verrechneten Wassermenge übereinstimmt.

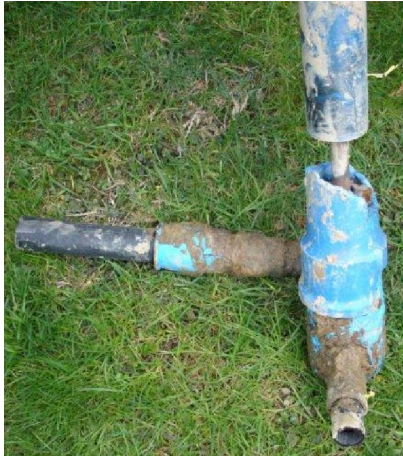
Gemeldete Verdachtsflächen wurden genauer untersucht. Einige gemeldete Hausanschlussschieber waren defekt und führten bei gewissen Schieberstellungen zu Wasserverlusten.

Diese Hausanschlussschieber sind, laut unserer Wasserleitungsordnung, im Eigentum und in der Verantwortung des Hauseigentümers. Der Wasserverlust tritt jedoch vor der Wasseruhr auf und der betrifft damit sehr stark den Wasserversorger. Das kann bei Hauseigentümern zu Interessenskonflikten führen, wenn keine Schäden am eigenen Gebäude befürchtet werden. Im Rahmen einer begrenzten Aktion haben wir uns zu Kulanzlösungen entschlossen.

Inzwischen verfügen wir über ein Gerät, mit welchem das Fließgeräusch akustisch verstärkt bzw. hörbar gemacht werden kann. Damit kann der Schieber sehr einfach auf Dichtheit geprüft werden.

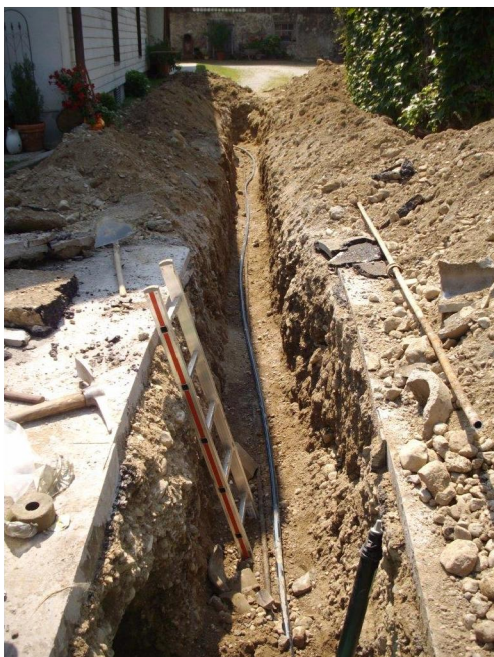
Hausanschlüsse wurden früher durchwegs mit Eisenleitungen errichtet. Diese sind in die Jahre gekommen und waren teilweise durchgerostet. In der Vergangenheit, wurden solche Leitungen nur repariert oder die durchgerosteten Abschnitte ersetzt.

Wir haben uns entschlossen, die alten Eisenleitungen bis zum Anschluss an die Hauptleitung zur Gänze durch neue Materialien zu ersetzen.

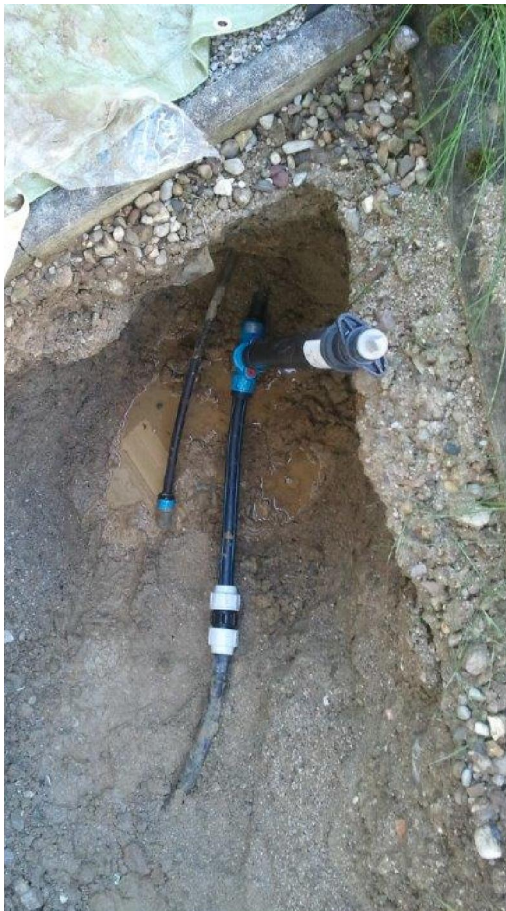
Praxisbeispiel 1: Wir orteten einen Wasserverlust zwischen dem Hausanschlussschieber und dem Wohnhaus. Der Abstand zwischen dem Schieber und dem Haus betrug nur rund einen Meter.

Im Zuge des Neuanschlusses wurde **einerseits** das Haus über die neue Zuleitung versorgt aber andererseits auch die „alte“ Zuleitung wieder angeschlossen. Diese alte Zuleitung wurde an anderer Stelle jedoch vom Leitungsnetz getrennt und still gelegt.

Damit floss durch die alte „still gelegte“ ½ Zoll-Eisen-Leitung weiterhin Wasser und versickerte im schottrigem Erdreich.

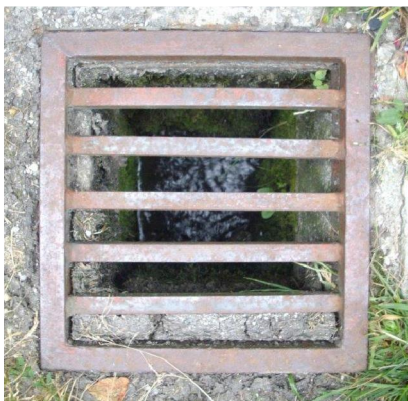
Praxisbeispiel 2: Ein aufmerksamer Schleedorfer informierte uns, dass bei der Regenwasser-Sammelstelle auf seinem Vorplatz auch bei Trockenheit Wasser sprudelt.

In der Vergangenheit führte eine alte Wasserleitung aus Eisen durch diesen Platz.

Wir suchten diese nicht mehr gebrauchte Eisenleitung und verschlossen die Anschlussstelle an der Hauptleitung. Dadurch konnten wir diesen Wasserverlust beseitigen.

Leitungen sind bis zur Hauptleitung **rückzubauen** oder an der Ursprungsstelle zu schließen um solche Wasserverluste und auch hygienische Probleme durch „stehendes Wasser“ zu vermeiden.
